UTLÅTANDE

över besiktning av industriskorsten vid Läderfabriken i Klippan.

Besiktningen utfördes 1995-11-22 av undertecknad, Sven Johansson, Kjessler & Mannerstråle AB, Helsingborg.

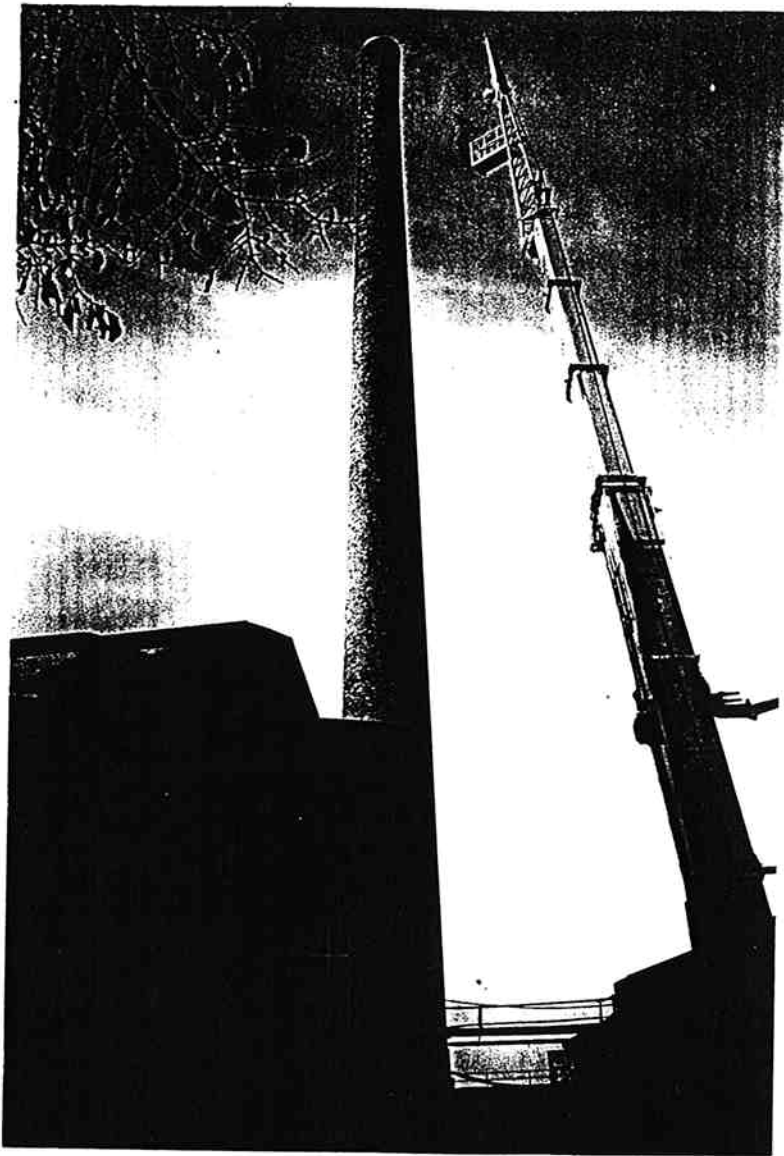
Bild 1

Som framgår av bild 1, som tagits från öster, har skorstenstoppen (på c:a 9 m längd) erhållit en permanent vinkeländring mot norr.

Vinkeländringen kan uppskattas till c:a 2,0 à 2,5 grader, vilket innebär en toppförskjutning av 30 – 40 cm (den vinkeländrade toppdelens tyngdpunkt har således förskjutits 15 – 20 cm från ursprungsläget).

Kombinationen frysning/tining och vindlast har därvid sannolikt successivt orsakat den ovan beskrivna vinkeländringen av skorstenstoppen, där förloppet har varit

- 1) försvagning av murförbandet i liggfogar nära den cylindriska skorstenstoppens bas
- 2) stor vindlast, som orsakat horisontell sprickbildning
- 3) återgång till vertikalläget har förhindrats av lossnat murbruk (och tegelflisor)
- 4) upprepning av momenten 2 och 3

Skorstenen fotograferad från öster.
Krändelens (c:a 9 m) vinkeländring
mot N kan noteras.

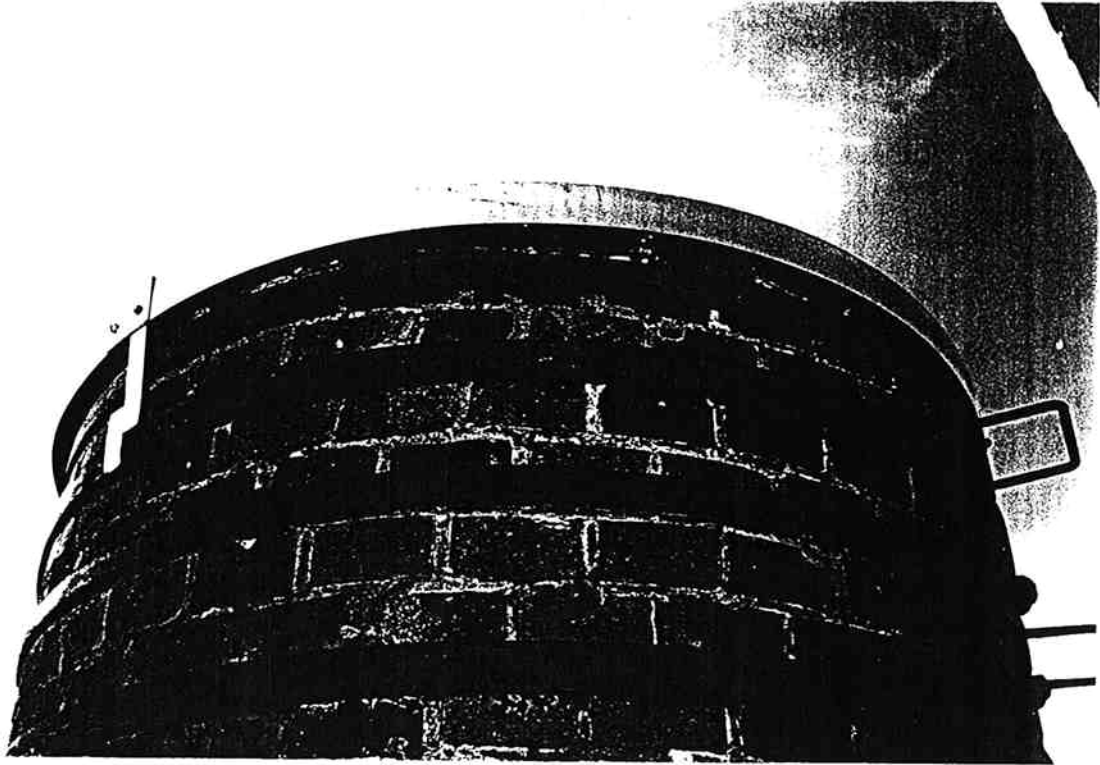
Bild 3

Murkrönet är täckt av en krönkrans av rostfri plåt, som täcker skorstenens mantelyta c:a 10 cm. Krönplåten har sannolikt monterats relativt sent (bilderna 2 och 3).

Krönet sett från öster.
Inga synliga skador.

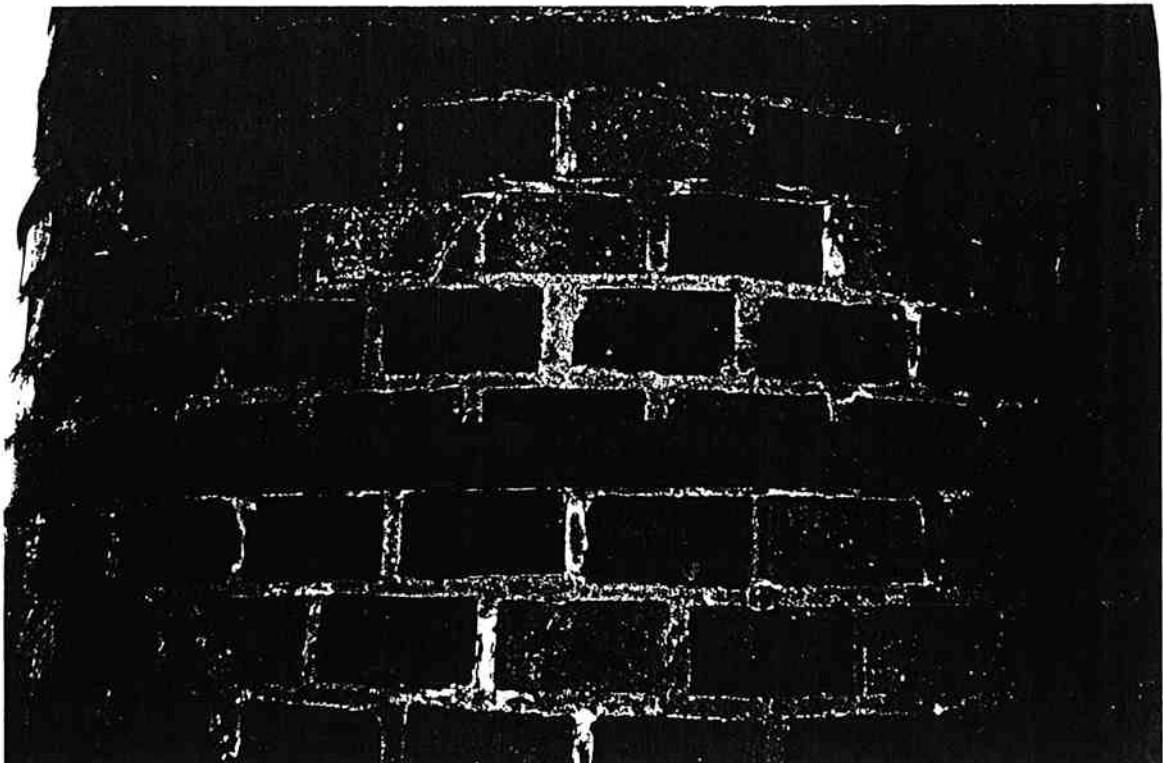
Bild 4

Bildens centrum ca 5 m från krönet
Från nordöst.
Inga synliga skador

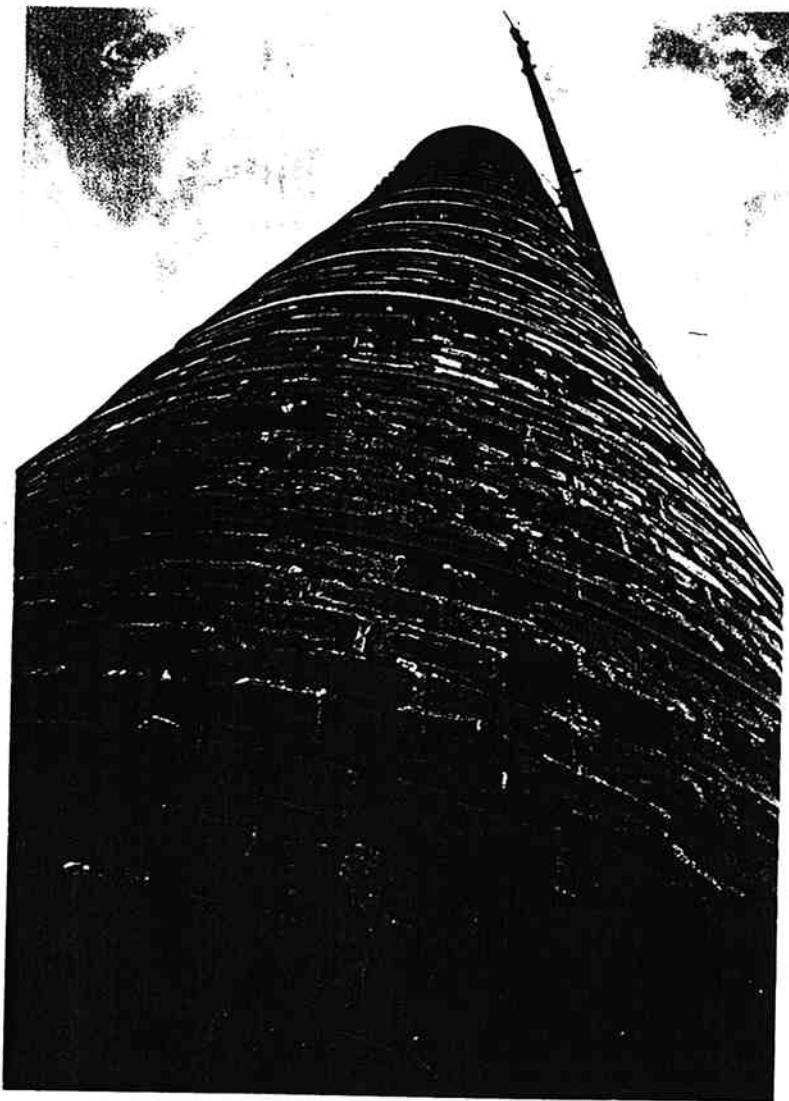
- 1) Skorstensytan mot O-NO-N visar inga skador (bilderna 2 - 4).
- 2) Inom toppdelen ner till c:a 22 m från krönet är ytan mot söder svårt skadad. Skadeområdets största bredd uppgår till c:a 1,2 m. Dess vertikala centralaxel är orienterad åt söder (bilderna 5 - 9).

Bild 5
Skorstenens övre c:a 19 m.
Bilden tagen från söder.

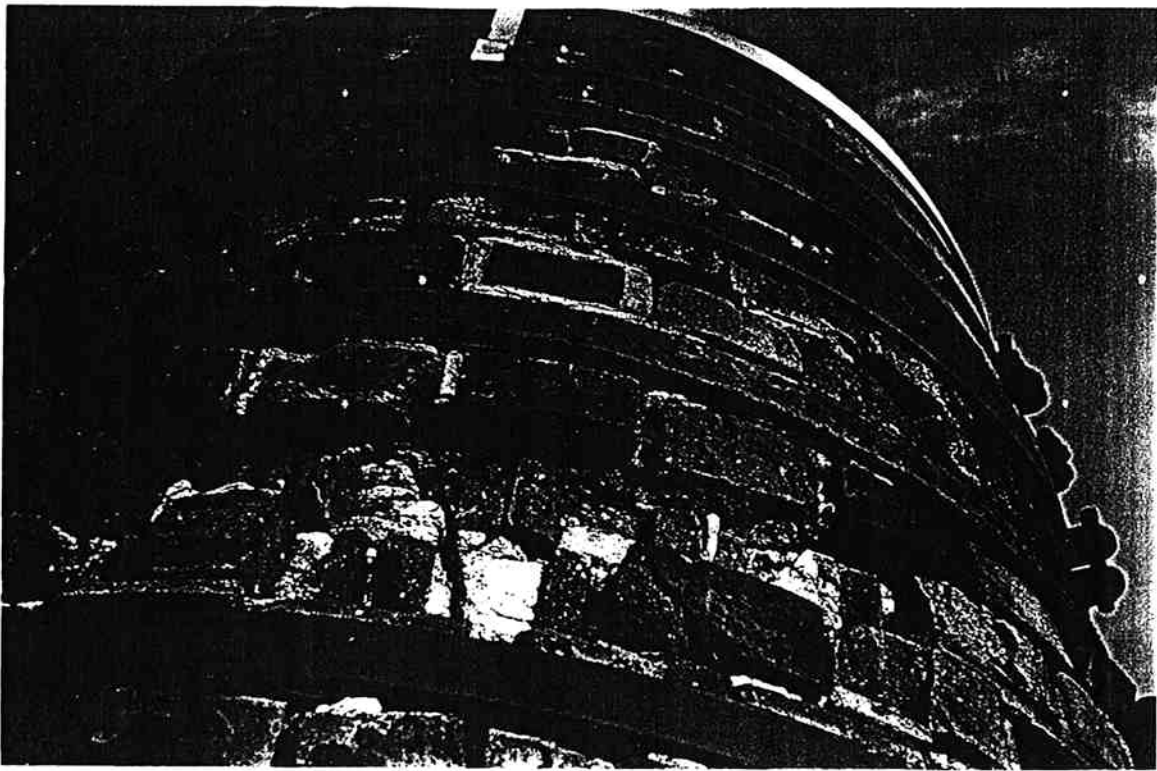
Bild 7

Lösa stenar och bruksklumpar kunde lätt avlägsnas (bilderna 7 - 11).

Övre 2 m mot söder.
Skadedjup max 8 cm.

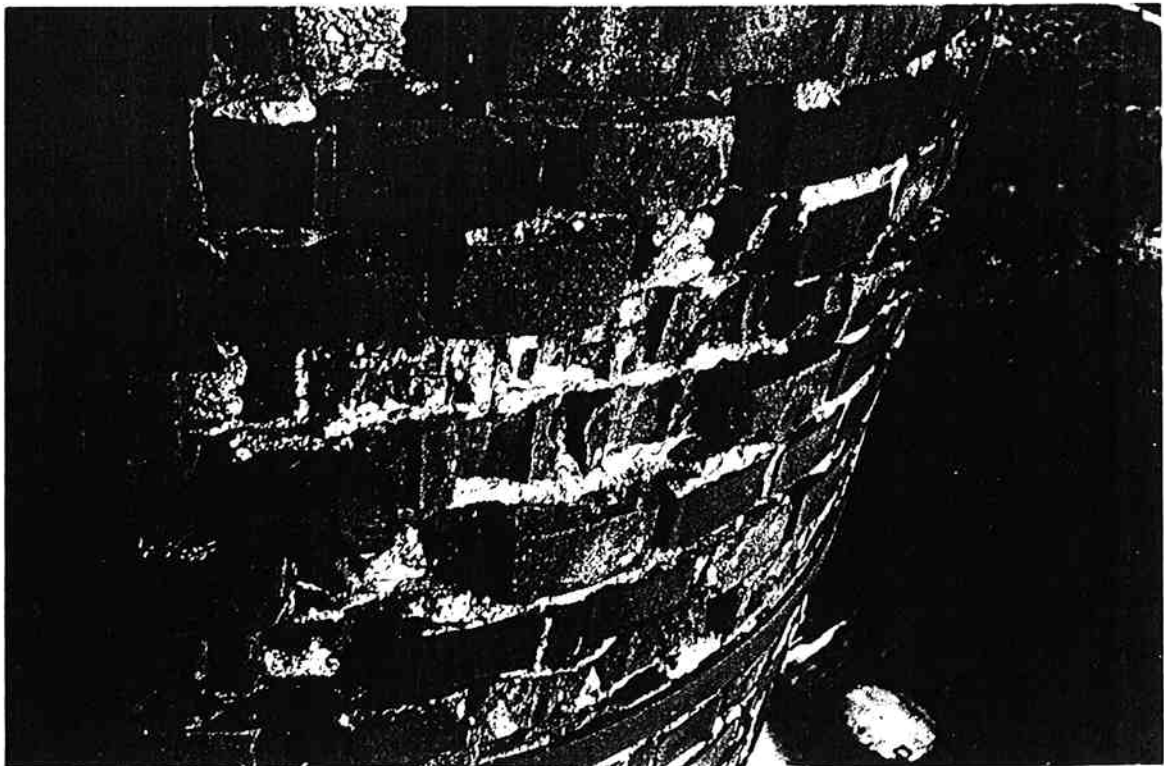
Bild 8

Mot söder - c a 15 m från kronet

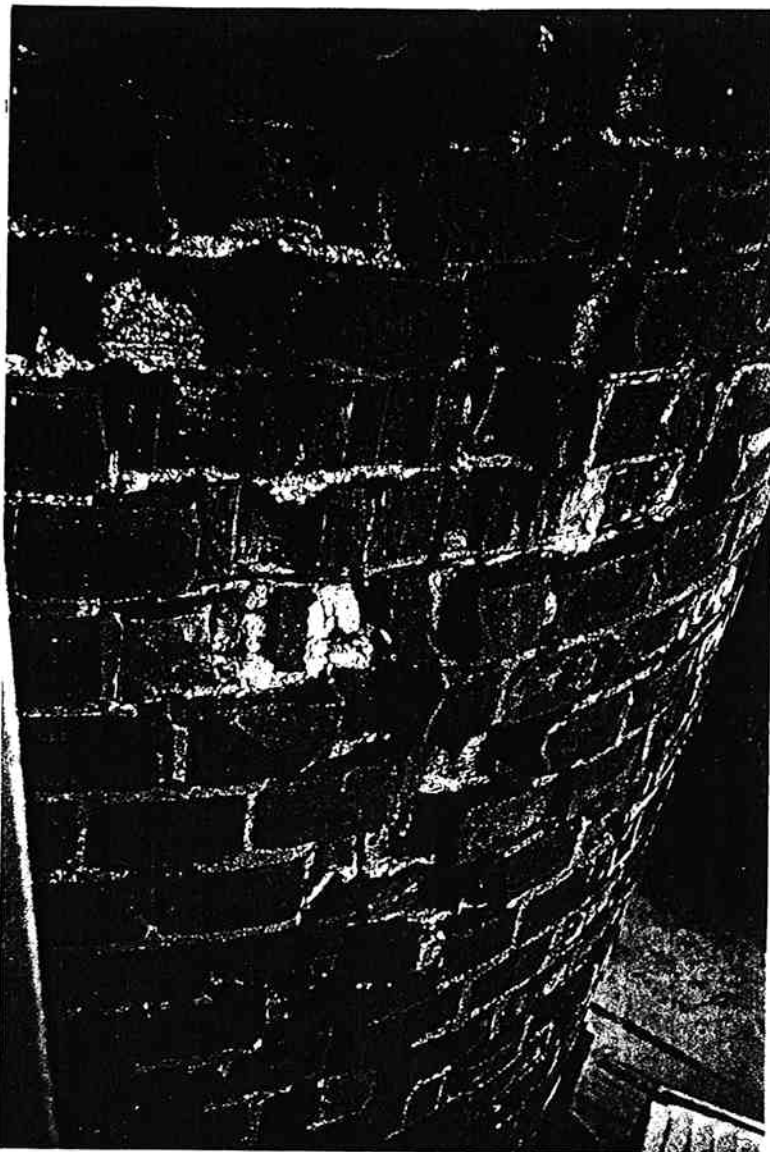
Bild 9

- 3) Starkt rostangripen fogarmering har blottlagts i vissa liggfogar. Armering kunde lätt avlägsnas för hand (bilderna 9 och 12).

Mot söder.

Bildens centrum c:a 20 m från
krönet.

Blottlagd fogarmering synlig.

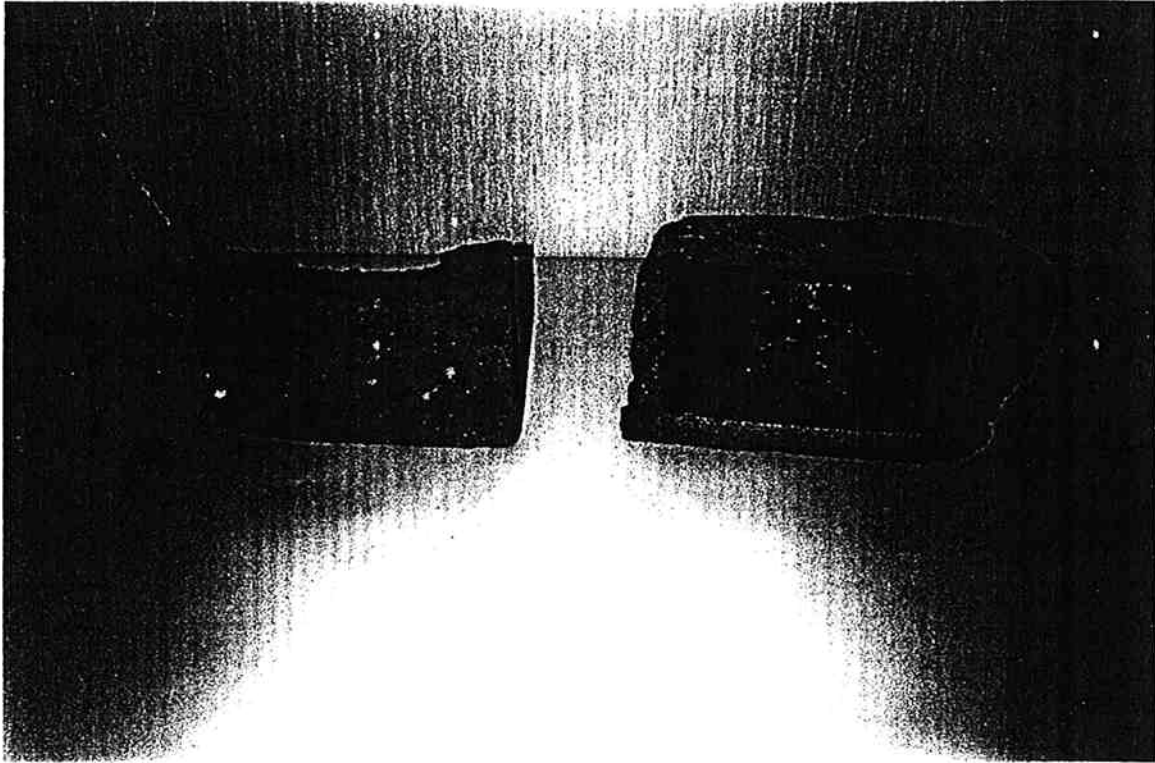
Bild 11

Idag är risken mycket stor för nedfall av murdelar av flera kilograms vikt från höjder uppemot 60 m (bildtexten till bild 11). Markområdet omkring skorstenen bör av detta skäl avspärras.

Till vänster: Löst liggande halv tegelsten. Vikt: 1,4 kg – ytan "blästrad".

Till höger: Löst liggande hårdbränd sten med kvarsitande murbruk. Vikt: 3,5 kg
