Sammanfattning av utredningar inom huvudstudie

Klippans Läderfabrik

2007-05-14

Sammanställd av
Tomas Henrysson

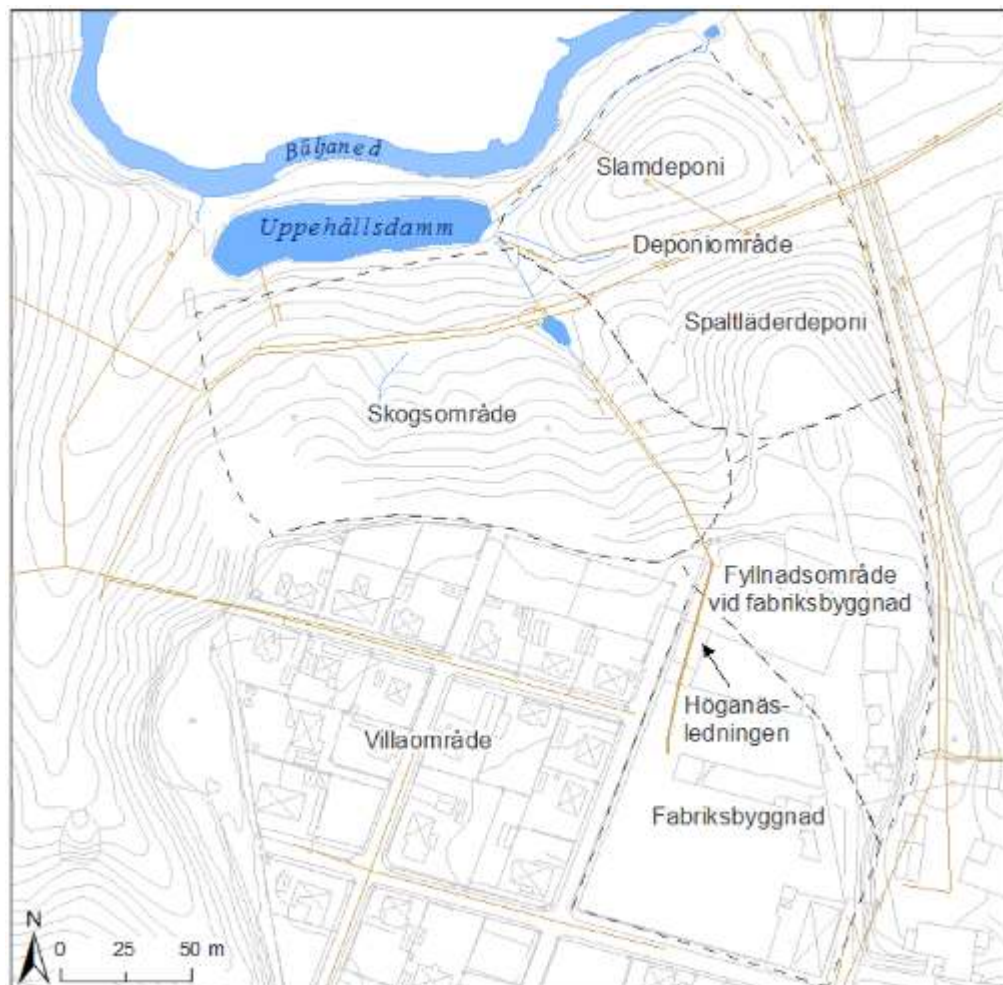
Figur 3. Delområden vid fd Klippans läderfabrik

Området har delats in i olika delområden (se figur 3) baserat på den föroreningsituation som förekommer.

Föroreningar under de fabriksbyggnader som inte står på utfyllnader (se figur 3) har konstaterats men endast ett fåtal punkter har provtagits. Det är troligt att det förekommer föroreningar även på andra ställen under dessa byggnader. Läckage från den sk höganäslinjen som ledde bort processvatten från fabriken har konstaterats utanför byggnaderna och kan även ha förekommit under byggnaderna. Även andra avlopp som finns under en stor del av fabriksbyggnaderna befaras ha läckt processvatten till omkringliggande mark. Föroreningar under byggnaderna befaras även ha kommit från de kromvalkar som varit nedgrävda i bottenvåningen på olika byggnader vid olika tidpunkter.

Avfallsmängden i slam- och spaltläderdeponin (se figur 3) har uppskattats till drygt 40 000 m³. Mängderna krom och arsenik i avfallet är mycket stora och kan mycket grovt uppskattas till 200 ton krom och 20 ton arsenik.

I den ytliga jorden i skogsområdet (se figur 3) förekommer lokalt kraftigt förhöjda halter av både krom (9 500 mg/kg TS) och arsenik (250 mg/kg TS). Korrelationen (samvariationen) mellan de två ämnena är dålig. Mängden arsenik i marken uppgår till knappt 1 ton.

I villaområdet (se figur 3) beläget väster och nordväst om fabriksområdet är marken på ca 13 fastigheter också kontaminerad, främst av arsenik (maxhalt ca 100 mg/kg TS).

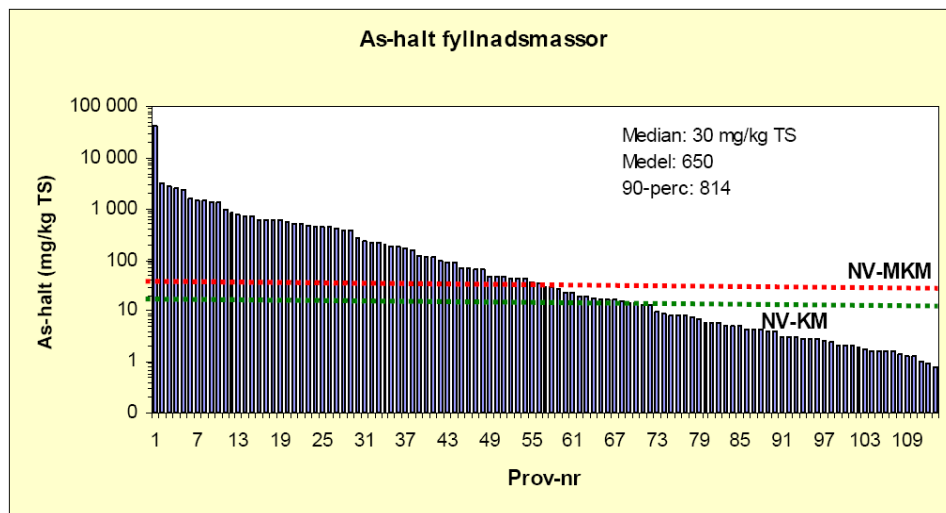
Figur 4. Arsenikhalter i fyllnadsmassor och avfall inom Klippans läderfabrik

Höga eller mycket höga halter (max 41 000 mg As/kg TS, 51 000 mg Cr/kg TS) av främst arsenik och krom har uppmätts i fyllnadsmassor inom hela området och i deponerat avfall i spaltläderdeponin och i slamdeponin (se figur 4). Den totala mängden förorenade massor och deponerat avfall inom hela det undersökta området uppgår till ca 75 000 m³. De totala krom- och arsenikmängderna kan uppskattas till drygt 250 respektive 30 ton. I den naturliga jorden under fyllnads- och avfallsmassorna är halterna av totalkrom och arsenik med några få undantag låga och understiger Naturvårdsverkets generella riktvärden vid känslig markanvändning. De förorenade områdena är i stort avgränsade horisontellt och med något undantag även vertikalt.

Mängden förorenade massor inom fyllnadsområdet vid fabriksbyggnaderna (se figur 3) har uppskattats till ca 32 000 m³. Krom- och arsenikmängderna i dessa massor har beräknats till 60 respektive 10 ton. Gränsen mellan fyllnadsmassor och naturlig mark inom fabriksområdet är inte helt fastställd. I figur 3 markeras en ungefärlig gräns mellan dessa områden (markerade som fabriksbyggnad respektive fyllnadsområde vid fabriksbyggnad). Detta innebär att en del av fabriksbyggnaderna står på utfyllnader.

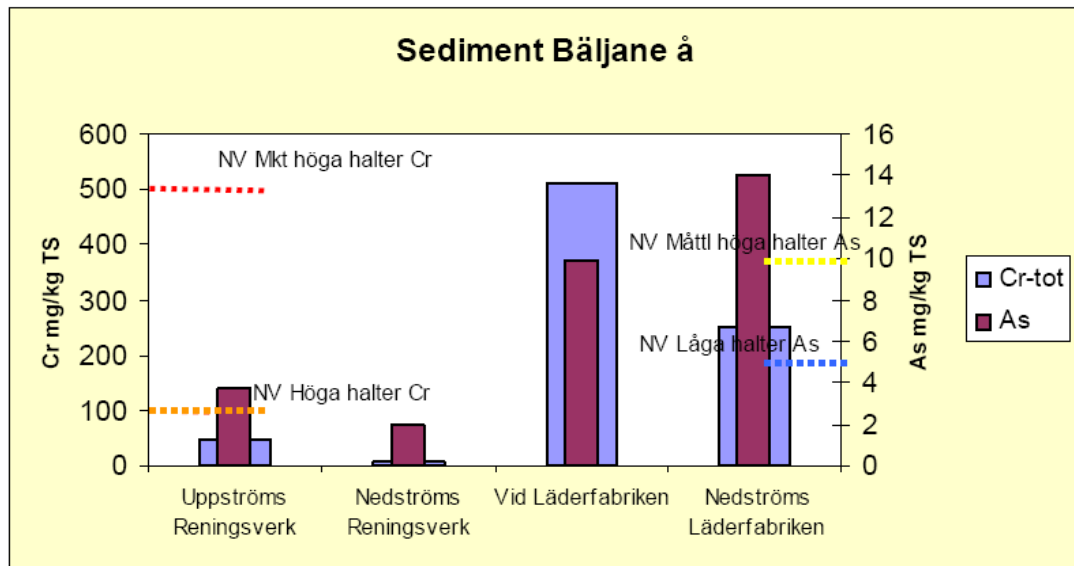
Figur 5. Krom- och arsenikhalter i sedimenten i Bäljane å

Den historiska belastningen från läderfabrikens aktiva period har lett till att sedimenten i Bäljane å i höjd med läderfabriksområdet och även nedströms är kontaminerade av främst krom (se figur 5). Vid höga vattenföringar frigörs fina kromhaltiga partiklar som sprids nedåt i vattensystemet. Det kan handla om något 10-tals kilo krom per år som för närvarande sprids på detta sätt. I sedimenten är också halterna av krom så höga att det lokalt kan påverka känsliga bottenlevande organismer.
