# Kompletterande miljöteknisk markundersökning Läderfabriken - Klippan

2005-09-28

Uppdragsnummer: 10061815

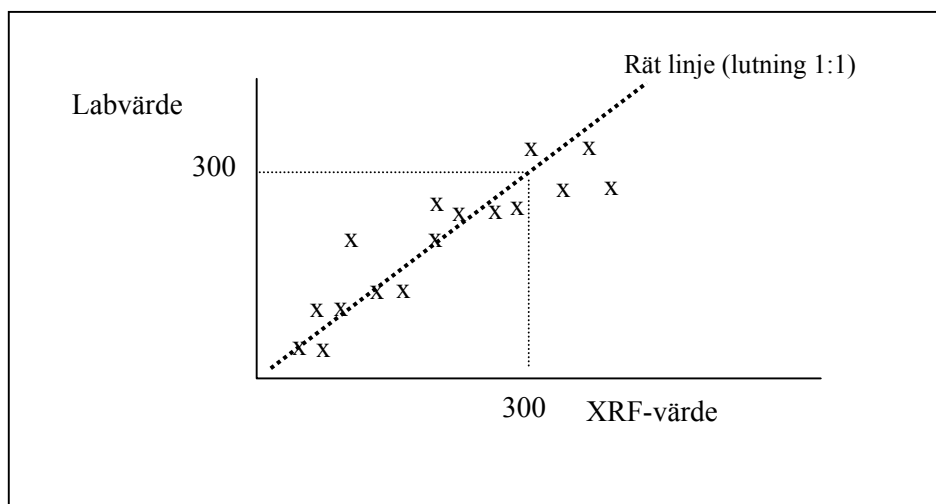
**Figur 3.1:** Korrelationsanalys mellan lab-värden och XRF-värden (principskiss).

Detta tillförlitlighetstest (d v s jämförelse mellan erhållna XRF-värden och laboratorieanalyser) gjordes genom korrelationsanalys av ett diagram per ämne, där ena axeln redovisar halter av ämnet, erhållet vid laboratorieanalyser och den andra axeln redovisar motsvarande XRF-värden. Önskvärt är att jämförelsen mellan laboratorie-värden och XRF-värden uppvisar en rät linje där lutningen är 1:1, se **figur 3.1**.

I praktiken behöver dock XRF-värden vanligtvis justeras med en viss faktor som är lika med lutningen på den rätta linjen. Om den rätta linjens lutning t ex är 1,3 är XRF-värdena i genomsnitt 1,3 gånger för låga i jämförelse med laboratorieanalyserna.
