# PM – HYDROGEOLOGISK RISKBEDÖMNING MED AVSEENDE PÅ GRUNDVATTENFÖREKOMST OCH ENSKILDA BRUNNAR

WSP har utfört en hydrogeologisk utredning i syfte att bedöma riskerna med att anlägga ett logistikcenter ovan en grundvattenförekomst samt att se om det finns en risk att enskilda brunnars kvalitet och kvantitet påverkas.

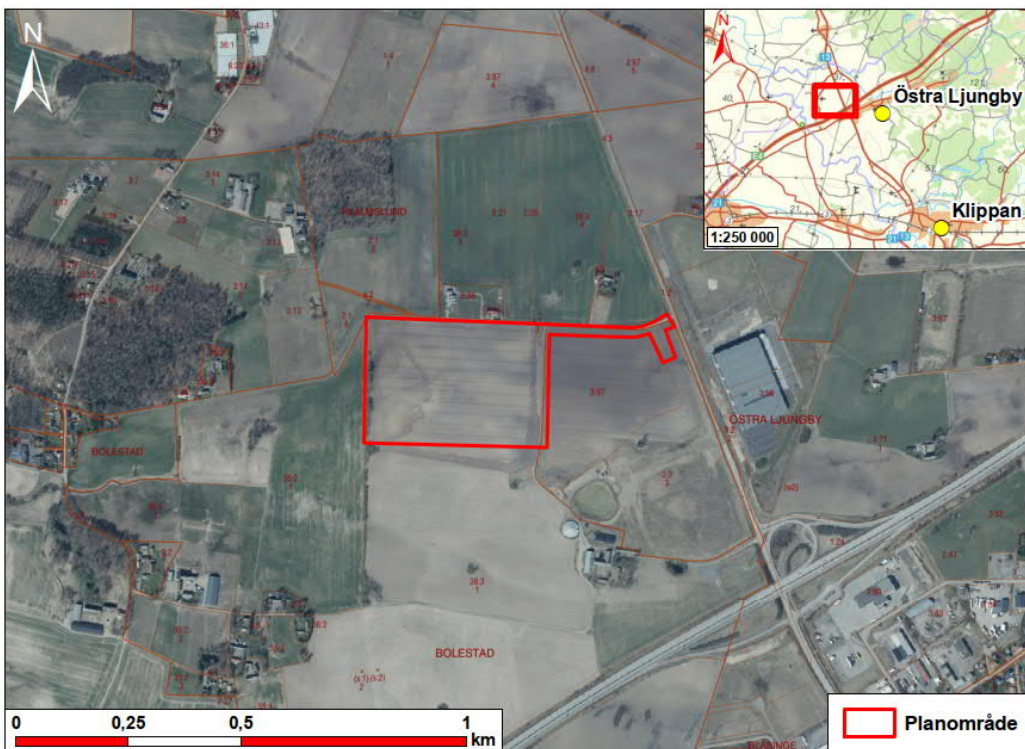
Figur 1: Karta över planområdet.

Planområdet omfattar fastigheterna Bolestad 38:3 samt Östra Ljungby 3:97 som ligger strax nordväst om Östra Ljungby, Klippans kommun. Planområdet gränsar i öst mot väg 13 samt i norr mot en grusväg med en area som uppgår till ca 18 hektar. En dagvattendamm är lokaliserad strax söder om planområdet och ytterligare 400 meter söder om dammen löper E4an och trafikplats Östra Ljungby. Idag utgörs planområdet huvudsakligen av ängs- och åkermark.

Topografin i området varierar mellan +30,0 och +35,9, de lägre nivåerna hittas i den södravästra spetsen av planområdet.
